Bunkerbetonklotz 1941 im 2. Weltkrieg

2 KUPOGR ALB

Baureportage Festung Albula: Bilder mit Legenden
KUPOGR ALB

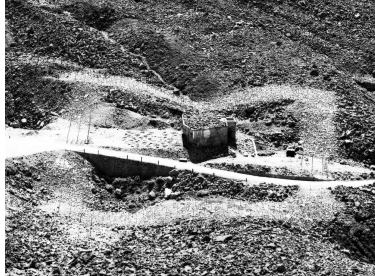
Beschreibung	Während des 2. Weltkrieges nur rudimentäre Tarnung, gegen Luftaufklärung und Luftangriffe Blockschutt auf dem Bunkerdach, an den Betonflächen fleckige Tarnungsbemalung und mit Eisenklammern befestigte kleinere Steinblöcke. 10 m breites Stacheldrahthindernis rund um den Bunker. Für die Leitung des Feuers der Maschinengewehre und Kanonen benötigte man verzerrungsfreie Bilder. Die wurden vom Militär mit einer Spezialkamera erstellt, auf Glasplatten. Die Glasplatten (Negative) sind beim Verein Militärgeschichtliche Anlagen Albula.
Medientyp	Bild
Kategorie	Fotografie
Art	Fotoabzüge
