Bunkerbetonklotz 1941 im 2. Weltkrieg

2 KUPOGR ALB

Übergeordneter Eintrag
Baureportage Festung Albula: Bilder mit Legenden
KUPOGR ALB

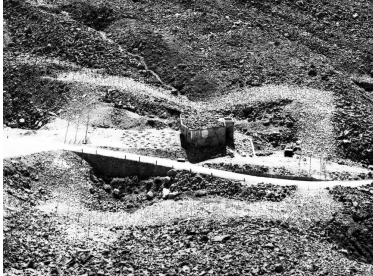
Beschreibung Während des 2. Weltkrieges nur rudimentäre Tarnung, gegen Luftaufklärung und Luftangriffe Blockschutt auf dem Bunkerdach, an den Betonflächen fleckige Tarnungsbemalung und mit Eisenklammern befestigte kleinere Steinblöcke. 10 m breites Stacheldrahhindernis rund um den Bunker. Für die Leitung des Feuers der Maschinengewehre und Kanonen benötigte man verzerrungsfreie Bilder. Die wurden vom Militär mit einer Spezialkamera erstellt, auf Glasplatten. Die Glasplatten (Negative) sind beim Verein Militärgeschichtliche Anlagen Albulatal.
